住宅用太陽光発電システム からの火災発生に注意

住宅用太陽光発電からの出火事例

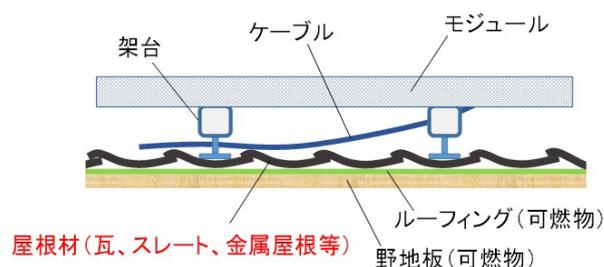
(1)「**屋根置き型**」＝住宅の屋根材（瓦、スレート、金属屋根等）の上に架台を取り付け、モジュールを設置するタイプ。モジュール・ケーブルとルーフィングの間は、屋根材で遮られているため、調査対象で野地板に延焼した火災事故等は発生していない。

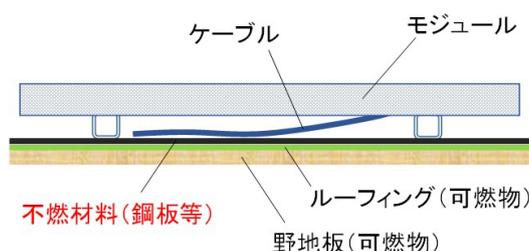
(2)「**鋼板等敷設型**」＝屋根材にモジュールが組み込まれているものや、屋根全面にモジュールが設置されているもの。モジュール直下のルーフィング表面に、鋼板等の不燃材料を敷設するタイプ。モジュール・ケーブルとルーフィングの間は、鋼板等で遮られているため、調査対象で野地板に延焼した火災事故等は発生していない。

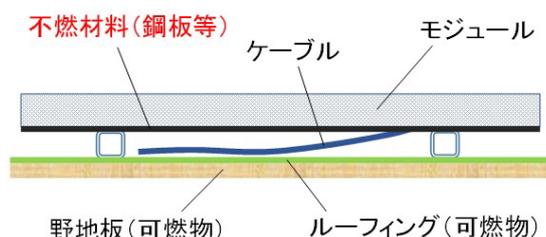
(3)「**鋼板等付帯型**」＝裏面に鋼板等の不燃材料を付帯したモジュールをルーフィング上に直接設置するタイプ。モジュールとルーフィングの間は、鋼板等で遮られているため、調査対象でモジュールから野地板に延焼した火災事故等は発生していない。しかし、モジュールの下へのケーブルの挟み込み等の原因で、ケーブルが発火した場合にはルーフィングや野地板に延焼する可能性が考えられる。

対策＝ケーブルの挟み込みを防ぎ、ルーフィング上にケーブルを可能な限り敷かない構造に変更する

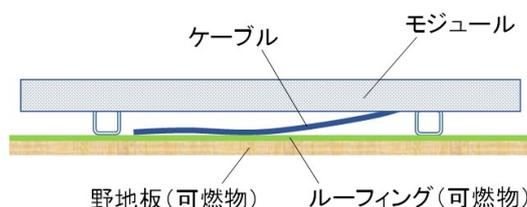
(4)「**鋼板等なし型**」＝裏面に鋼板がないモジュールをルーフィング上に設置するタイプ。モジュール・ケーブルとルーフィングの間に遮るものがないため、モジュールやケーブルが発火した場合、野地板へ延焼する可能性が考えられる。

対策＝他の設置形態へ変更する
