# KITAKEI-Report

No.123  
November 2019

## 住宅の被害状況の適切な記録を

# TRCダンパー

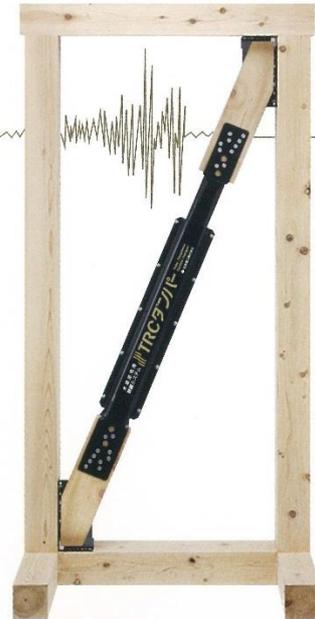
揺れに応じて  
ダンパーが伸び縮み

地震エネルギーを  
熱に変換して吸収

特殊なゴムはエネルギーを  
反発せずに吸収します

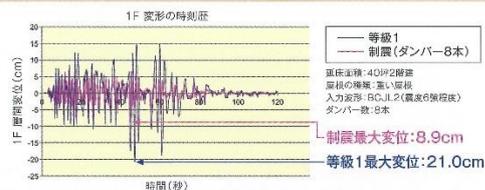
### 1. 高い制震効果・くり返しの地震に強い

震度6強で水平変位を最大50%程度揺れを吸収。建物の損傷被害の軽減が期待できます。特殊粘弾性ゴムが地震エネルギーを吸収し、耐震に比べ建物へのダメージの蓄積が小さく、余震などのくり返しの地震にも高い効果が期待できます。
